MANEJO Y DISPOSICIÓN DE LOS DESECHOS RADIACTIVOS GENERADOS EN EL ACCIDENTE DE CIUDAD JUÁREZ, CHIHUAHUA, MÉXICO

M. en C. Marco A. Ruiz Cristóbal
Instituto Nacional de Investigaciones Nucleares (ININ)
E mail: marc@nuclear.inin.mx

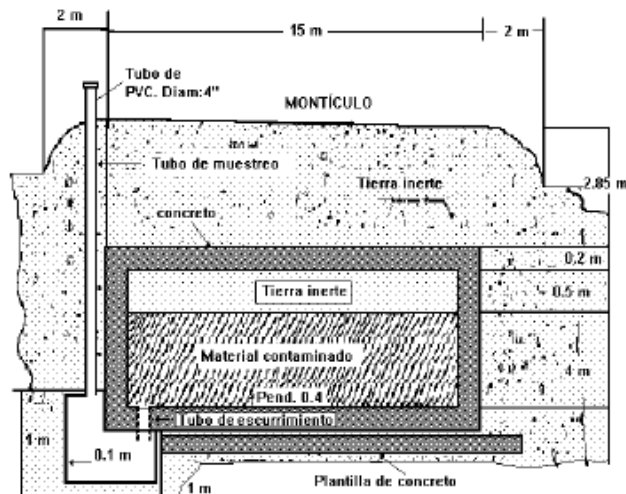
Fig1. Corte longitudinal de las fosas

El sitio de confinamiento consiste en 8 fosas con revestimiento de concreto de 20 cm de espesor y una de ellas sin revestimiento. Las dimensiones de estas fosas son de 40 m de largo, 15 m de ancho y 5 m de profundidad (**Ver Figuras 1**).
